## Dopolnilni zapisnik

IME JAME: **Ela**

Organizacija: JK Novo mesto

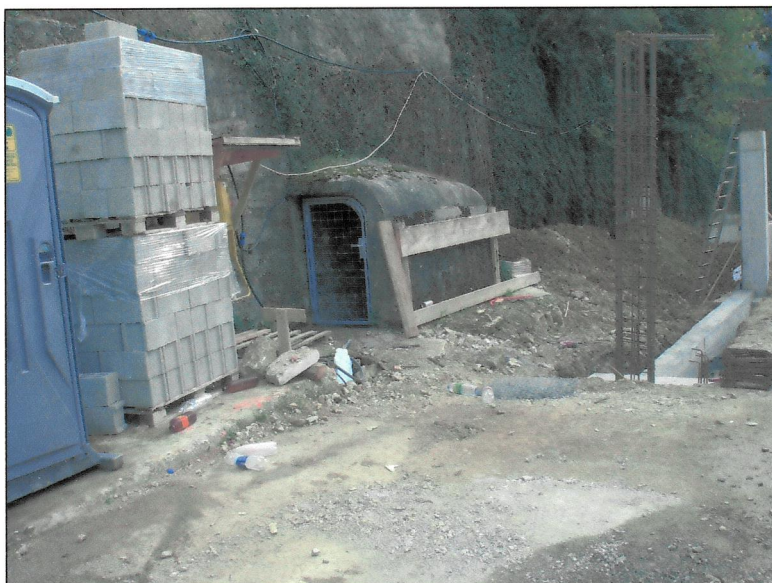
Investitor stanovanjske gradnje je v dogovoru z JK Novo mesto na vhod vgradil nova kovinska vrata. Ključ se nahaja v prostorih JK NM.

*Slika 1. Vhod je zaprt s kovinskimi vrati.*

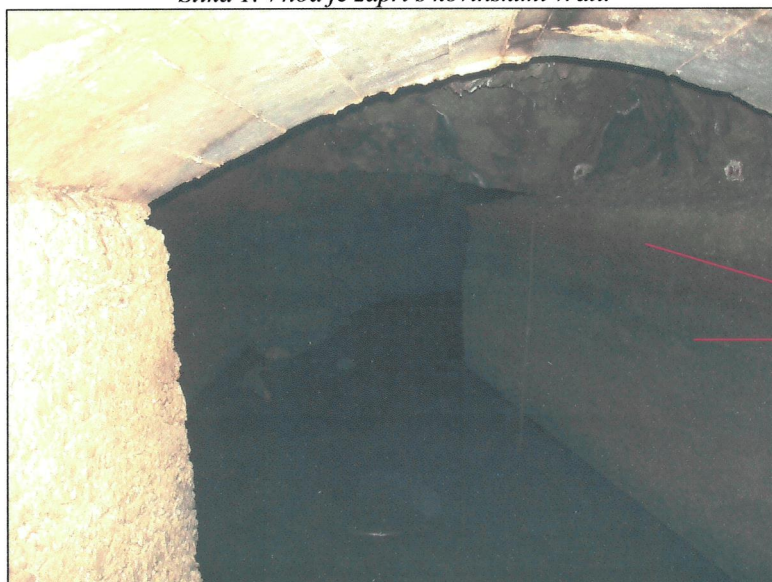
Po končanem čiščenju in črpanju vode iz jame sem si jamo ogledal ter jo ponovno izmeril 7.9.2007. Stanje v jami je bilo katastrofalno. Rov je bil po črpanju vode suh do t. 3, naprej je bila voda, ki je bila globoka od 10 do 20 cm. Na dnu pod vodo je bila do 30 cm debela fekalna usedlina črnega blata, ki je močno oteževala hojo. V blato se je udiralo skoraj do kolen. Ko sem prebrodil "jezero", ki je bilo po črpanju vode dolgo 17 metrov, sem prišel do nizkega sklepnega rova (t. 5), ki je dolg 12 m ter leži nekoliko višje od dna rova. Meritve so pokazale, da leži dno rova v višini poplavne vode in malo nad njim, rov naj bi bil le občasno poplavljen. Na tleh je bila nekoliko bolj "suha" ilovica, prekrival jo je le kak cm blata. Na koncu rova sem opazil, da priteče iz neprehodne luknje "lep" potoček gnojnice. Pretok sem ocenil na približno 5-10 ml/s. Po meandrasti strugi teče po dnu rova ter polni jezero s »svežo« vsebino. V jami je bilo tudi nekaj kapnice, dan prej sem opazil, da se ob dežju količina kapnice poveča. Dotoki tekočin so prispevali, da se je jama hitro ponovno napolnila z vodo. Pri ogledu jame 15.10.2007 je bil nivo vode v jami ponovno pri tretji stopnici. Možen izvor gnojnice - zastarala infrastruktura kanalizacije na Ragovski ulici ali obstoj propustne greznice ob hiši št. 11 ali 13. Ko je torej prišla v jamo pritekati razen kapnice tudi gnojnica, se je dno jame zapolnilo s fekalno usedlino, ki je zapolnila vse morebitne razpoke v tleh. Voda se je dvignila toliko, da so bile spodnje 3 stopnice v vodi. Ta nivo je stalen, v tej višini je stranska razpoka v steni jamskega rova, skozi katero domnevno odteka odvečna voda. Voda je v jami dokaj bistra, ker se fekalni delci usedejo na dno. Jama je torej v takem stanju, da je skoraj uničena, oz. za obisk neprimerna, lahko rečem tudi nevarna.

*Nivoji vode  
pred črpanjem*

*Slika 2. Rov pri t.3-4 po črpanju vode.*

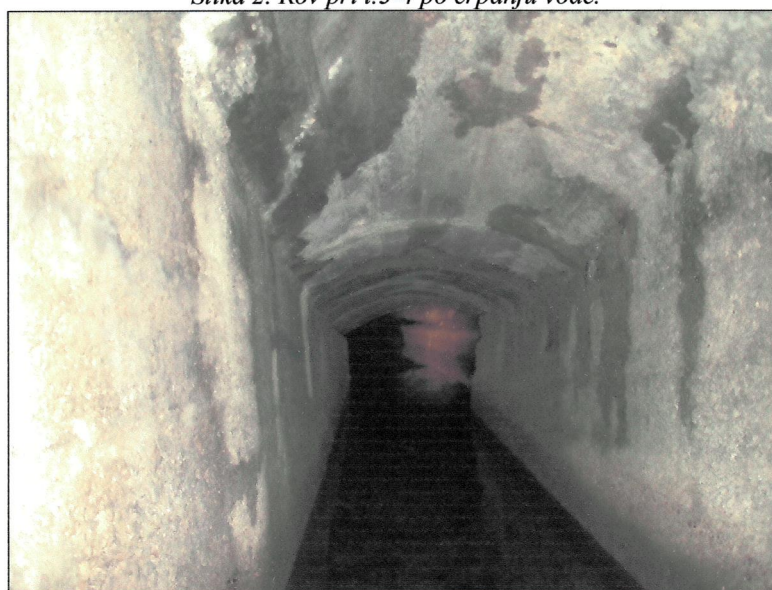
*Slika 3. Voda je v nekaj tednih ponovno poplavila jamo. Pogled od t. 2 proti t. 3.*
