Mišnica – očiščena in globlja

Tomaž Bukovec

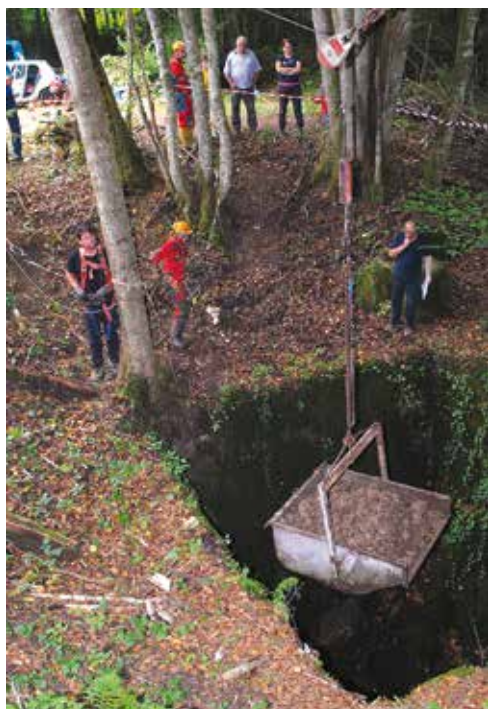
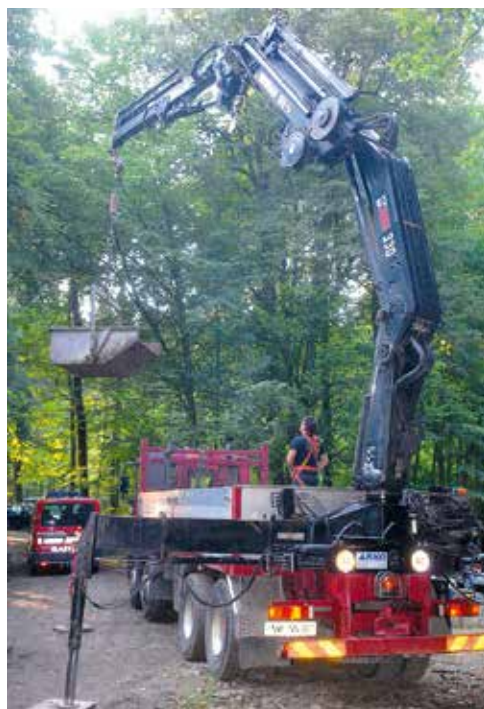
Dvigovanje odpadkov iz vhodnega brezna s pomočjo hiab dvigala, vitla in škripca. Foto TOMAZ BUKOVEC

Največjo težavo pri čiščenju je predstavljala pričakovana velika količina odpadkov ter njihovo dvigovanje. Tukaj je bila odločilna in povsem inovativna zamisel krajanov. Že ob prvih sestankih je krajan in krovec Boštjan Jarc, sicer mož glavne pobudnice čiščenja Melite, povedal, da ima tovornjak z dvigalom (hiab), na njem pa nameščen vitel. Z jekleno vrvjo lahko preko škripca na koncu dvižne roke dviga in spušča težka bremena, če je treba, tudi direktno nad breznom. S škripcem lahko naenkrat dvigne

1000 kg in več ter vse skupaj premakne nad traktorsko prikolico. Idealna rešitev za vsa večja čiščenja jam, pogoj je le ta, da s tovarnjakom lahko pride do jame. Po čiščenju Mišnice smo poznejša čiščenja drugih jam opravili v sodelovanju z Boštjanom Jarcem.

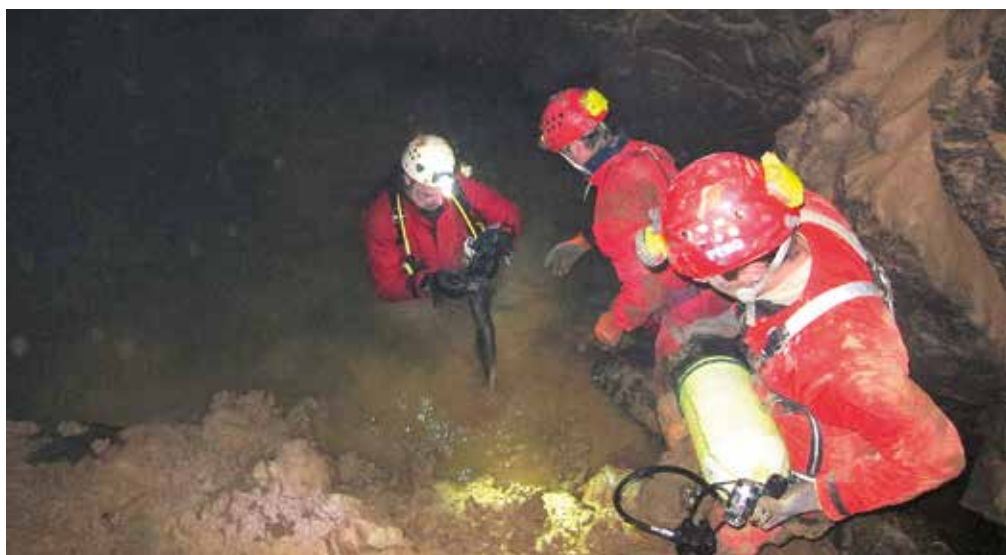
Potop končan, sifon gre naprej ... FOTO TOMAŽ BUKOVEC

Na drugi akciji 3. oktobra 2015 se je potopil z velikimi jeklenkami in večjo zalogo zraka. V odvodnem kanalu se je sifon spuščal do globine 36 metrov, nato pa se je postopno dvigoval. Po približno 150 metrih in dvigu za 20 metrov se je moral obrniti. Smer kanala poteka proti vzhodu, med potopom pa je zaplaval v mrtev kanal, v katerem ni več čutil tekoče vode. Kalnost vode je bila še večja kot ob prvem potopu.

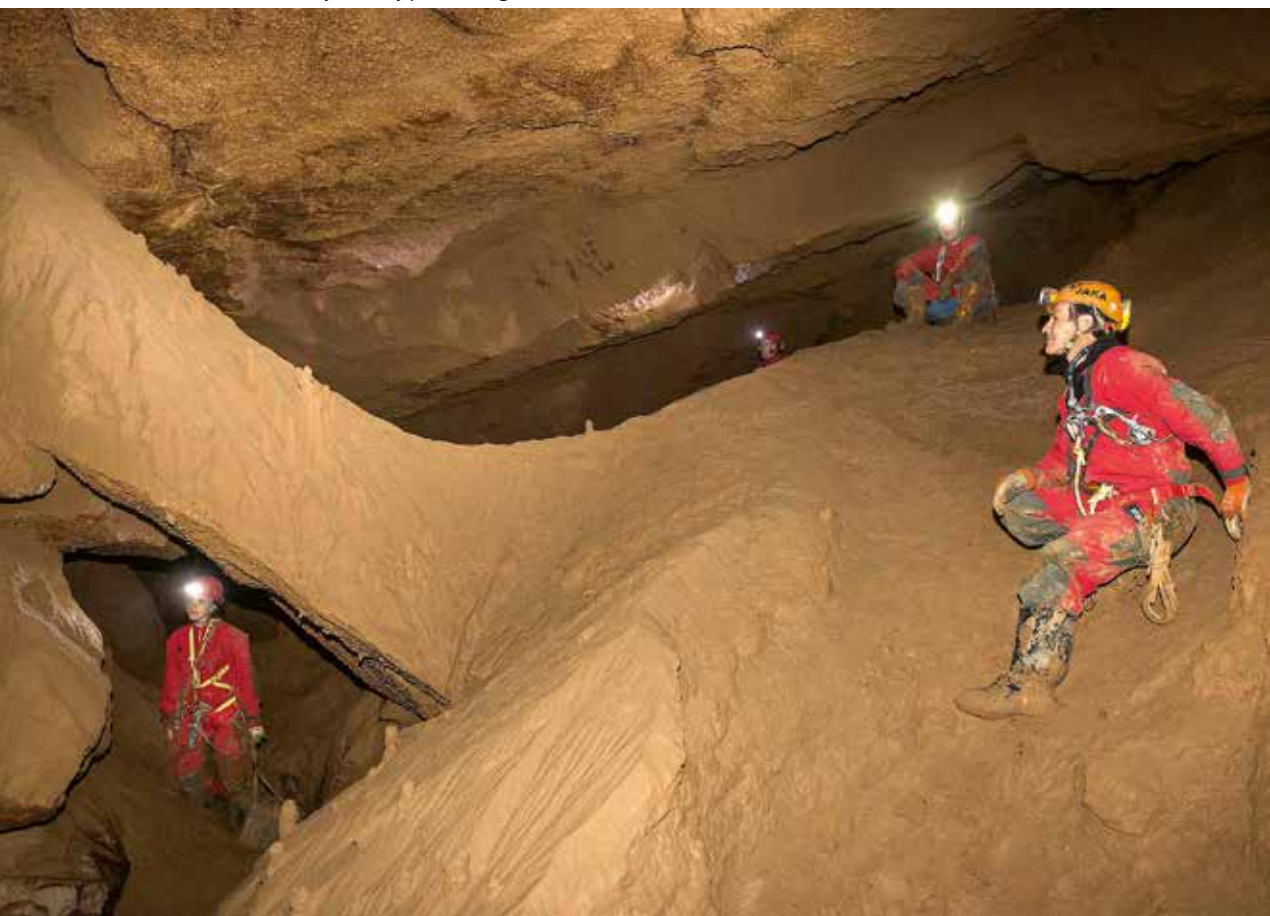
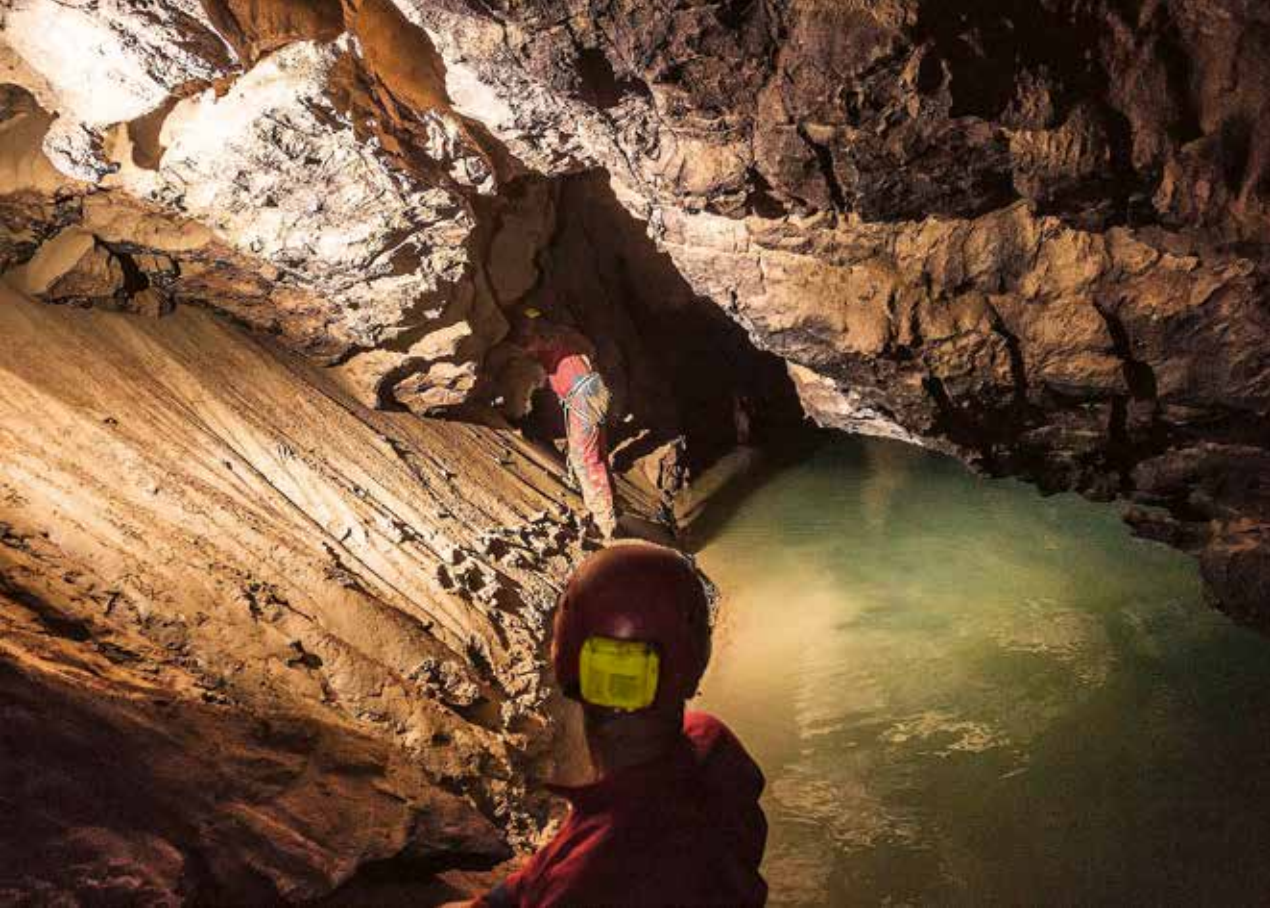
Most v Veliki dvorani je nekaj posebnega. FOTO TOMAŽ GRDIN

Iskanje nadaljevanja po suhem. Na koncu dvorane je sifon, ki se nadaljuje proti Vrbovcu. FOTO TOMAŽ GRDIN

Glavni rov se od že omenjenega križišča nadaljuje in se po dobrih 20 metrih razširi v Veliko dvorano. V glavnem prehodu je čudovit naravni most, na desnem delu dvorane pa sta dva večja kamina, ki vodita strmo navzgor, desno pa je velika ploščad. Stene so zalite z blatom, kamini pa so relativno čisti. V dvorani smo opazili zanimive kapnike – ilovnate stalagmite. Te je opazila tudi ekipa Marjana Richterja leta 1952. Visoki so do 20 centimetrov, je pa to mehka cevka iz ilovice z lepo vidno luknjo v sredini. Voda ob kapljanju s stropa vsakokrat odnese s seboj del ilovice in ustvarja nenavadne blatne kapnike. Hitro rastoče in tudi hitro izginjajoče, saj jih visoka navadno odnese – potem pa zrastejo novi. Celotna dvorana je dolga okoli 40 metrov in široka slabih 20 metrov, tako da je impozantna. Rov se nato spusti še 35 metrov daleč pod približnim kotom 30 stopinj naprej proti glavnemu sifonu s tremi dotoki vode.

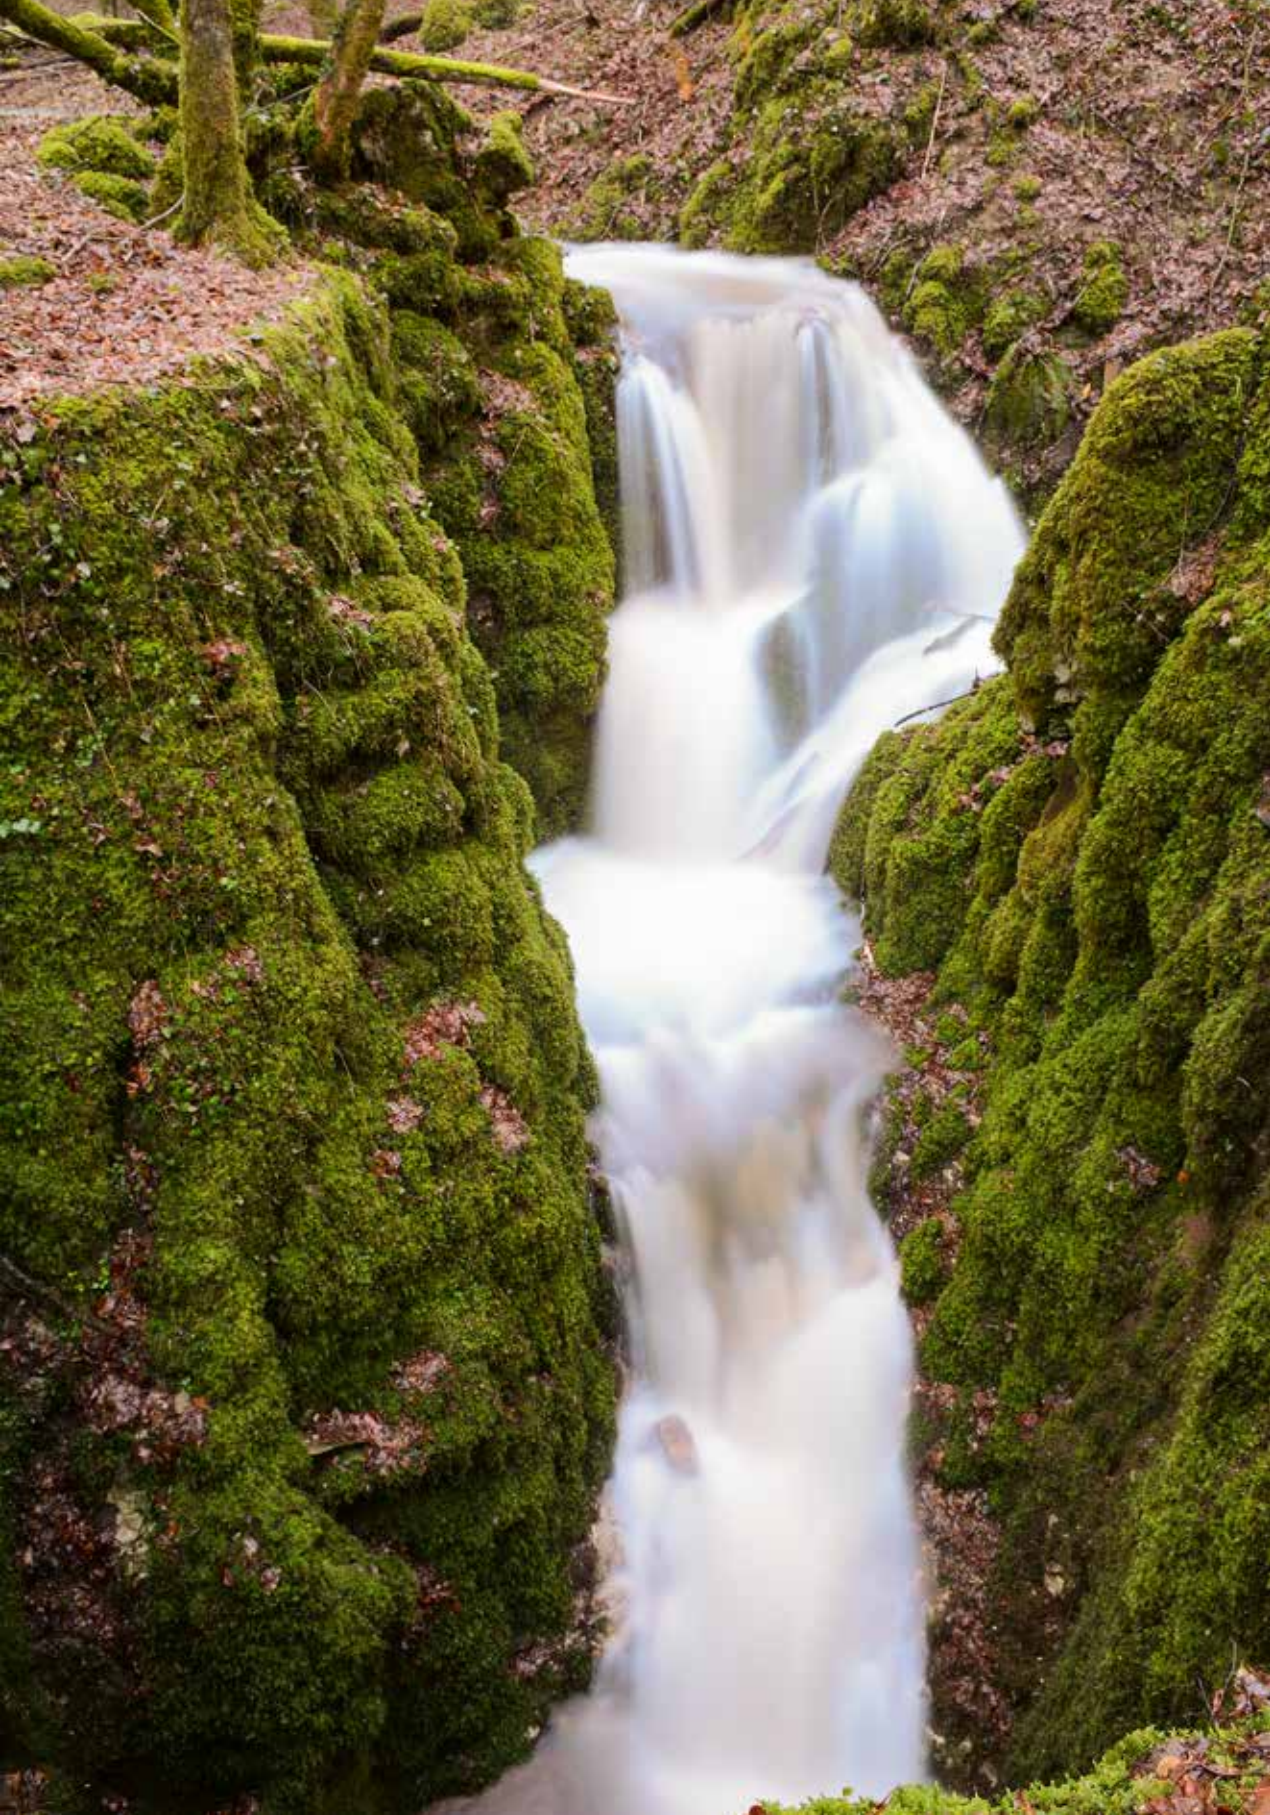
vodo v breznu. Sprva je tekla skozi manjši umetni prehod (cev) pred jamo in v slapu naprej, po dobre pol ure pa se je dotok vode tako povečal, da je voda padala čez skale v dveh skokih. Voda v breznu se je počasi dvigovala in je bil njen najvišji nivo slabih 10 metrov pod vrhom brezna. Z enakim pretokom je tekla vsaj tri dni (točnega podatka o tem, kdaj je voda prenehala teči v Mišnico, nimamo), nivo vode v breznu pa je ostajal stalen in je brezno vso vodo sproti požiralo.

Razvoj prodora vode do brezna je zanimiv. Voda je najprej prodrla do Dvojnega brezna, dobrih 1500 metrov nad Mišnico (globina 9 m) in potem napolnila ogromno vrtačo za njim, hkrati pa se je začela razlivati na polju nekaj sto metrov višje proti toku. V petek zjutraj, 19. februarja, so bile že vse vrtače pred potjo, ki vodi do ponorne jame Mišnica, polne, vendar voda še ni tekla proti jami, ampak so predhodni požiralniki (v Dvojnem breznu in vsaj dva požiralnika med vrtačami) vodo sproti požirali. Razdalja od prvega ponora pri Dvojnem breznu do Mišnice, če sledimo površinskemu toku, je okoli 550 metrov. Vse skupaj se je zares začelo dogajati v petek popoldne, 19. februarja, nekaj minut pred 16. uro. K jami so prihiteli domačini in povedali, da prihaja voda in začeli odstranjevati še nekaj vej pred ponorom. Nivo vode v breznu, v katerega še ni tekla voda, je bil ob 15.58 približno na globini 12 metrov (208 metrov nadmorske višine). Voda je v tem času že začela pritekati po poti in je 16.04 dosegla rob poti, ki jo je za nekaj minut zadržal. Pet minut pozneje je že ustvarila prvi in drugi slap ter dosegla

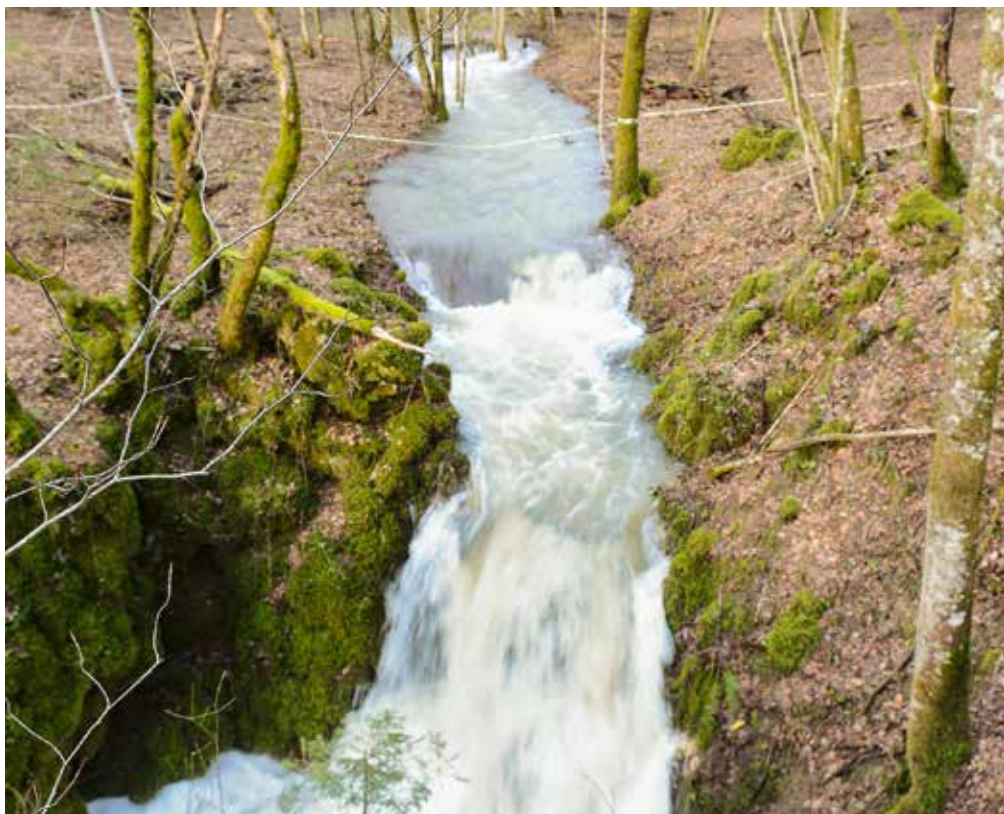
Potok in slap v polni moči. FOTO TOMAŽ BUKOVEC
